3.2 Verkehrssicherheit der Bäume

SVB Leitsch GmbH

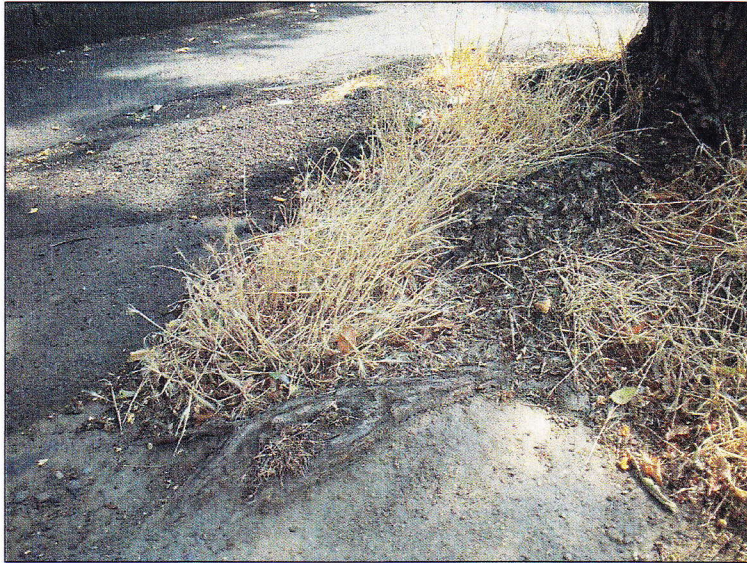
Abb. 21: Rindenschäden Wurzel Baum 9

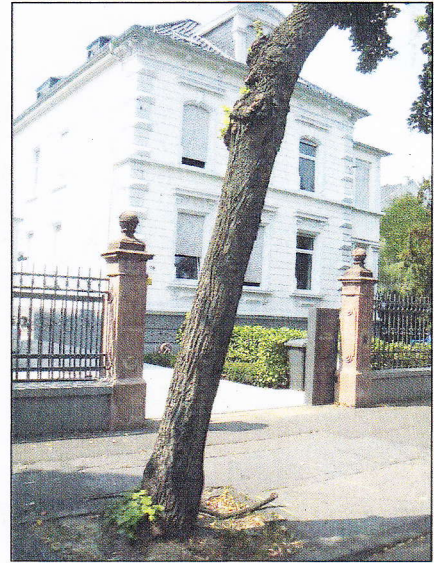
Abb. 22: Stammneigung Baum 211

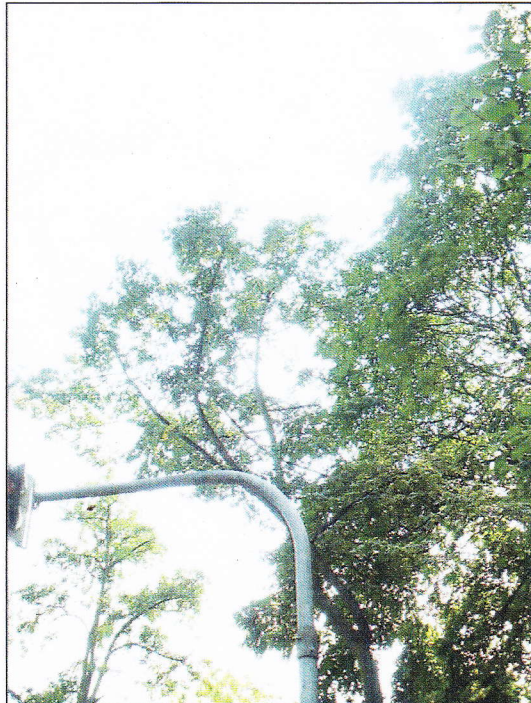
Abb. 23: Kronenkonkurrenz dr. Privatbaum Baum 214

210	Linde (<i>Tilia spec.</i>)			X		stagnierende Vitalität, fortgeschrittenes Alter
211	Linde (<i>Tilia spec.</i>)				X	gesunder Reifebaum
212	Linde (<i>Tilia spec.</i>)				X	gesunder Reifebaum
213	Linde (<i>Tilia spec.</i>)				X	gesunder, junger Reifebaum
214	Linde (<i>Tilia spec.</i>)				X	gesunder, junger Reifebaum, Wuchs durch Konkurrenzbaum beeinträchtigt

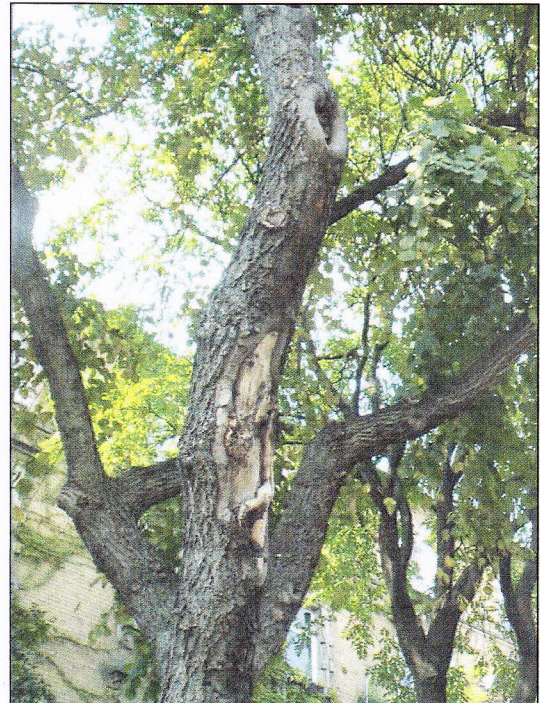
Abb. 24: Anfahrtschaden u. alte Astungswunde Starkast Baum 215

Die Bäume 7; 215 und 216 sind nur noch kurzfristig erhaltungsfähig und müssen innerhalb der nächsten Jahre gerodet werden. Der Stammfuß von Robinie 7 beginnt zu faulen und der Baum vergreist. Die verkleinerten Kronen der Linden 215 und 216 sind durch Einkürzungen sowie Konkurrenz artuntypisch ausgeformt. Die Bäume besitzen viele Faulstellen an Stamm- und Kronenbereichen, welche zur Bruchgefahr führen werden. Zudem ragt einer der Hauptäste von Baum 215 leicht in das lichte Raumprofil der Straße und ist bereits mehrfach angefahren worden.

Aus der Baumerfassung geht hervor, dass die drei Bäume 7; 215 und 216 aufgrund ihrer Vorschädigungen nur noch kurzzeitig erhaltungsfähig sind. Diese sollten im Vorfeld der Baumaßnahme entnommen werden, da ein langfristiger Verbleib der Bäume ohnehin auszuschließen ist.

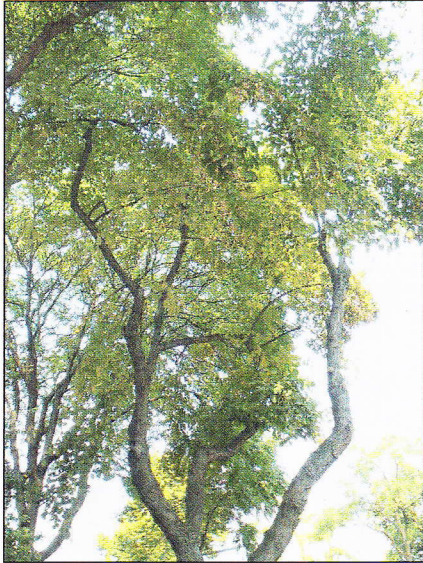
Abb. 25: Kronenkonkurrenz dr. Privatbaum Baum 215

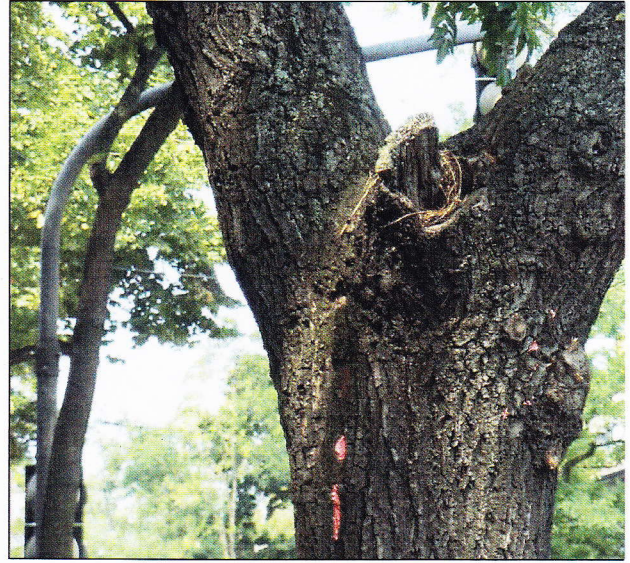
Abb. 26: . Faulstelle Kronenansatz Baum 215

Baum	Art	Erhaltungsfähigkeit				Begründung
		keine	kurz- fristig	mittel- fristig	länger- fristig	
215	Linde (<i>Tilia spec.</i>)		X			lichter Raum durch Starkast eingeschränkt, Faulstelle Kronenansatz, stagnierende Vitalität, fortgeschrittenes Alter
216	Linde (<i>Tilia spec.</i>)		X			Faulstellen Stamm, stagnierende Vitalität
Summe		-	3 Bäume	7 Bäume	6 Bäume

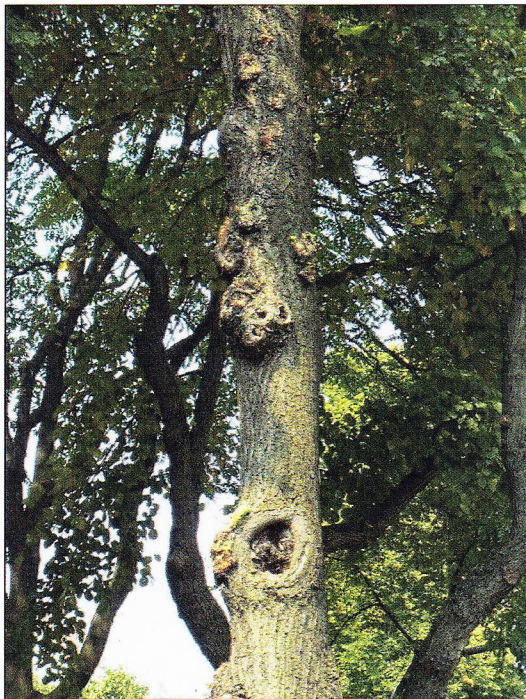
Abb. 27: Alte einfallende Astungswunden Stamm
Baum 216

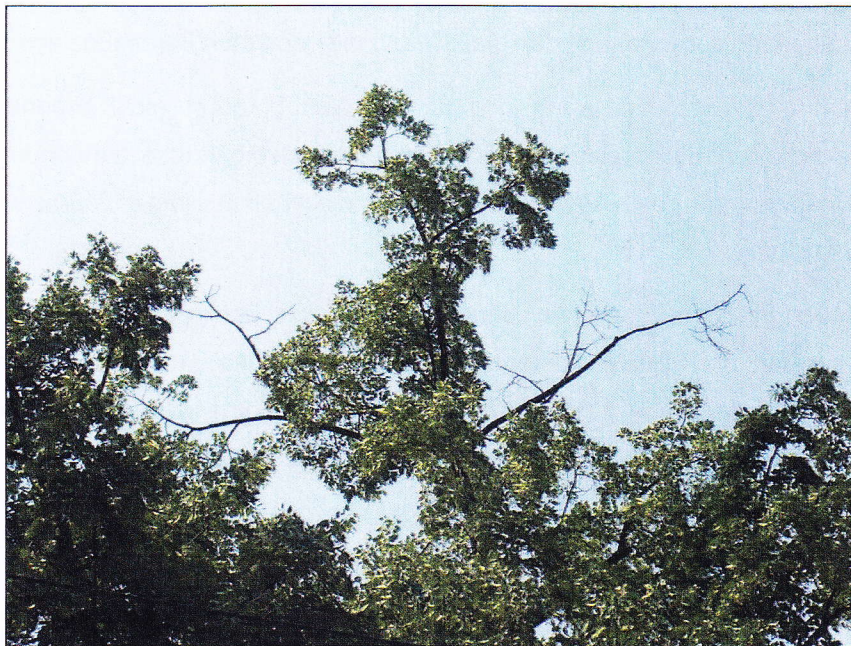
Linde 210 wird als verkehrssicher nach Maßnahme eingestuft. Sie besitzt totes Geäst (s. Abb.28) in der Krone, welches zur Herstellung der Verkehrssicherheit binnen sechs Monaten entfernt werden muss (s. Tabelle 2).

Abb. 28: Totholz Krone Baum 210

An Baum 210 muss Totholz Herstellung der Verkehrssicherheit entfernt werden, wie im Abschnitt 3.2 (Verkehrssicherheit der Bäume) beschrieben.

An Linde 210 muss Totholz zur Herstellung der Verkehrssicherheit entfernt werden.
